<p>正式名称と分類</p>	<p>防災メモリアル 地附山（じづきやま）公園、風致公園</p>   <p>(出入り口付近の公園の標識看板)</p>
<p>場所とアクセス</p>	<p>〒380-0802 長野県 長野市上松 3 0 2 4 - 1</p> <p>【車】 長野インター、須坂長野東インターから車で35分</p> <p>【電車】 JR長野駅（善光寺口）から車で20分</p>
<p>設備・遊具、 資料館等</p>	<p>この公園は、地すべり跡地面積約25ヘクタールのうち、約6.3ヘクタールを活用して、災害の風化を防ぎ、その原因や対策管理状況の確認や疑似体験学習が出来る「遊びや憩いの機能も付加された学習公園」として整備された施設である。</p> <p>また、地すべり跡に植えられた植栽は、地元産の苗木から生育している点も特徴である。</p> <p>展望台（2か所）、ローラー滑り台（4基）、木製アスレチック遊具、ちびっこ広場、2004年（平成16年10月23日）開園</p> <p>地附山観測センター（地すべり資料館、土日祝日開館）</p>

●地附山観測センター（地すべり資料館）

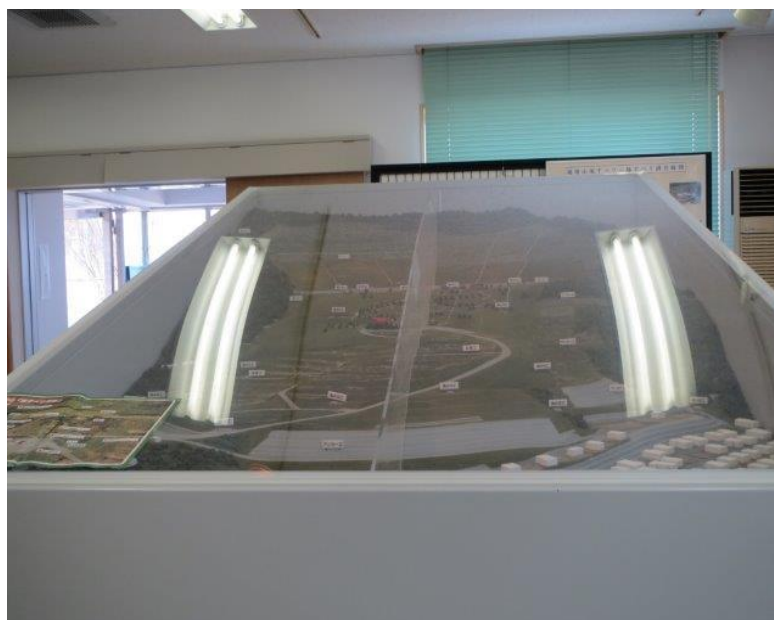
センターに入ると、中央に地附山の立体模型（下の写真ご参照：裏面には地中に施されている実際の防止対策施設を設置）が置かれ、創意工夫を凝らした地すべり防止対策状況を視覚で確認し、学ぶことができる。

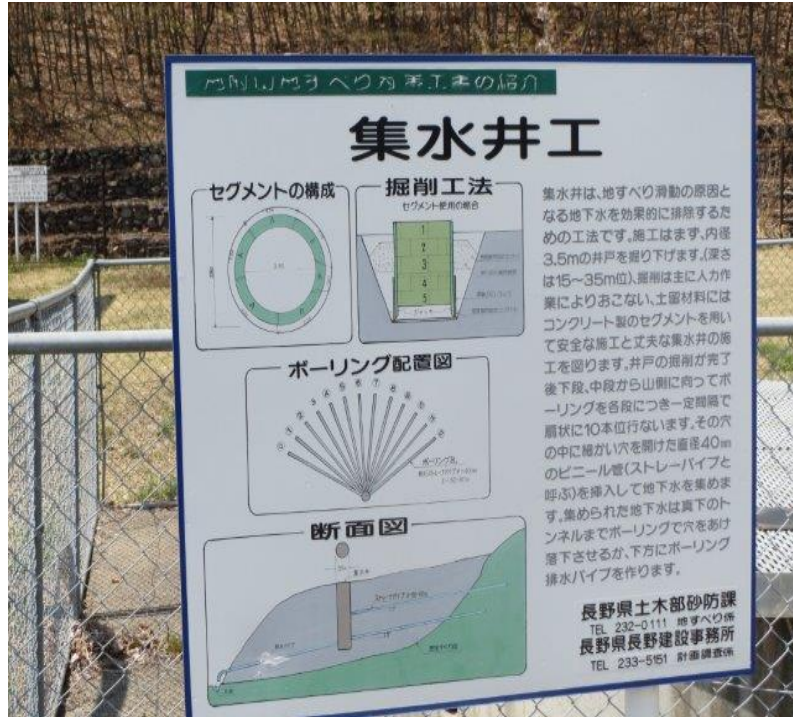
1. 集水井や集水路などの抑制工事

地すべりの原因となる地下水を取り除く対策

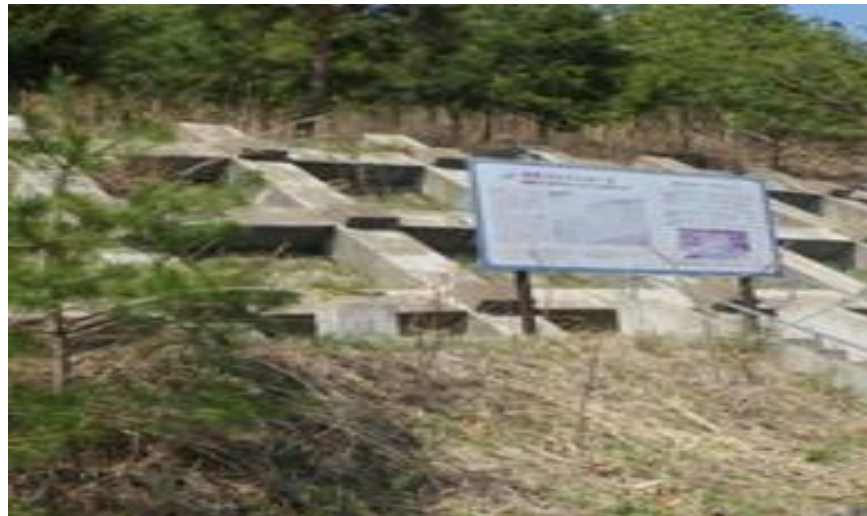
「法枠工とアンカー工」施工写真

2. 杭工（くいこう）や法枠（のりわく）アンカー工などの抑止工事

地すべりを起こした土塊を力で抑え込む対策

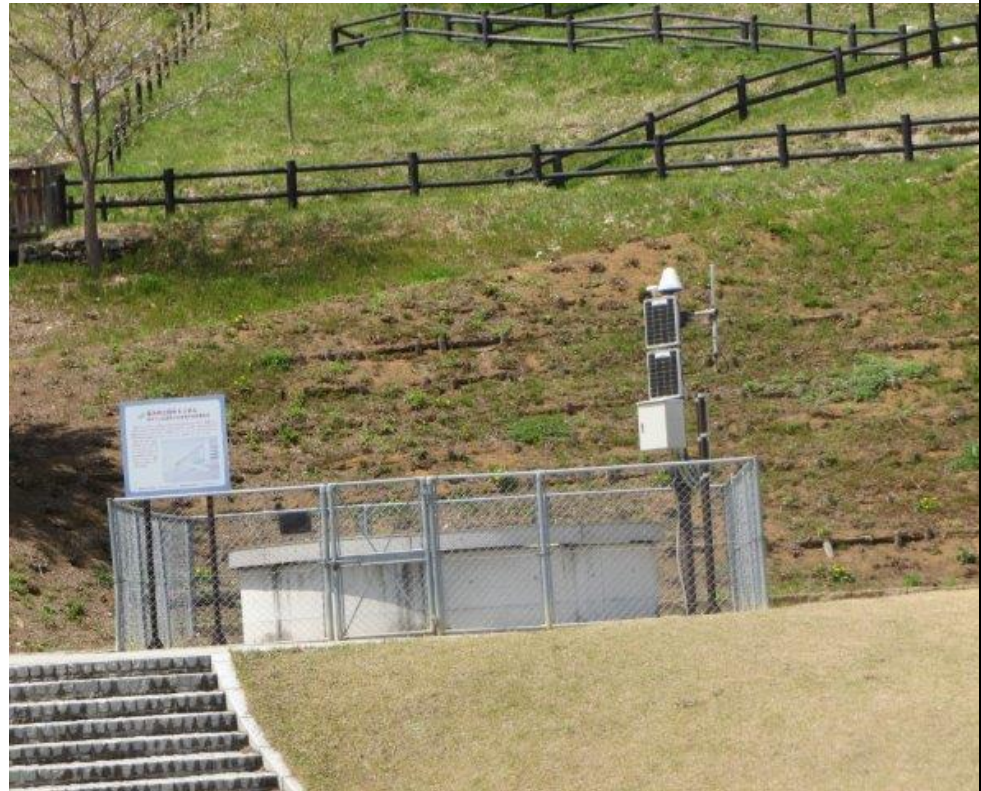
(GPS観測システムによる観測点)

GPS観測システムによる24時間監視体制

地附山には11のGPS観測点があり、1つを基準点として、その他の観測点との位置関係が変わらないか24時間監視しており、位置がわずか1cm動いただけでも把握できるシステムとなっている。
